ВЕСТНИК

Комитета
по тарифам
Санкт-Петербурга

Спас на Крови: защита и спасение храма

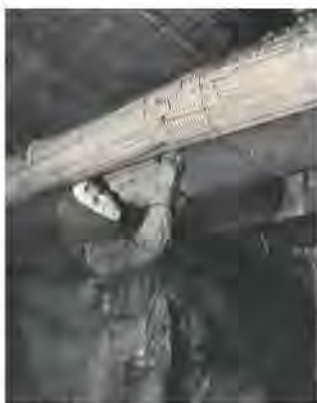
Изготовление теплопровода в подвале собора, 1974 год (© СПб ГБУК «Государственный музей-памятник «Исаакиевский собор», 2023)

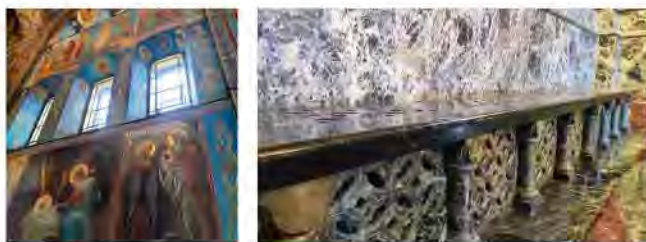
Вентиляционные решетки в подоконниках первого яруса и под скамьями у пола, 2023 год
(фото Ирина Кузнецовой)

Вытяжной воздух забирается из-под лавок вдоль стен и частично выбрасывается наружу, а также частично смешивается с приточным, осуществляя его рециркуляцию. Объем смешивания может меняться от 0 до 100%, то есть установки могут работать как полностью на наружном воздухе, так и полностью на рециркуляционном. В приточно-рециркуляционных вентиляционных установках воздух нагревается зимой, охлаждается летом и подается в отверстия подоконников собора.

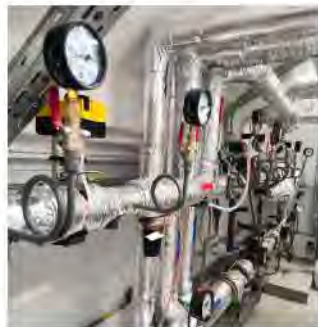
Теплоцентр в подвальном помещении, 2023 год
(фото Ирина Кузнецовой)

В ходе масштабных работ по замене отопительного и вентиляционного оборудования произведена реконструкция теплоцентрали.

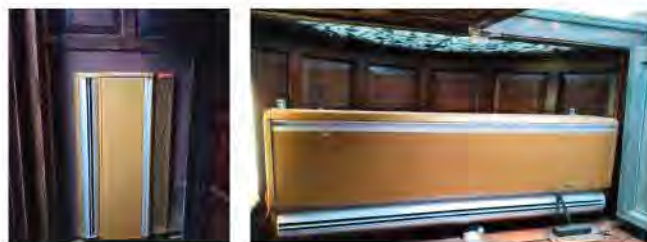
Вертикальные и горизонтальные тепловые завесы, 2019 год
(© ООО «ЮНИКС»)

На входах были установлены более мощные воздушно-тепловые завесы. Входная зона защищается тройной завесой, состоящей из двух вертикальных завес высотой 1,5 метра, установленных на полу, и одной горизонтальной над дверным проемом. Такая конфигурация завес предотвращает попадание наружного холодного воздуха в храм как в нижней, так и в верхней частях дверного проема.
